POROČILO IZVEDENCA

Zadeva : strokovni pregled poškodb ab konstrukcijskega kontinuirnega nosilca v športni dvorani BONIFIKA v Kopru POZ 503 in 505 ; POZ 403 in 405 ; POZ 303, 305 in 306; POZ 203, 203a, 204 in 204a ; POZ 103, 104 in 104a

Lokacija : Koper

Jagodje, 12.9.2023

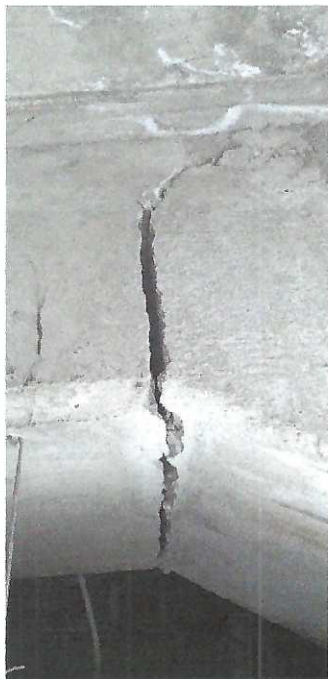
Podgled na nosilec iz žabje perspektive POZ 303

Pri presvetlitvi razpoke ni bilo vidne armature kar pomeni, da gre za naleganje dveh nepovezanih konstruktivnih elementov. V vzdolžni in prečni smeri ni bilo videti nikakršnih deformacij nosilca.

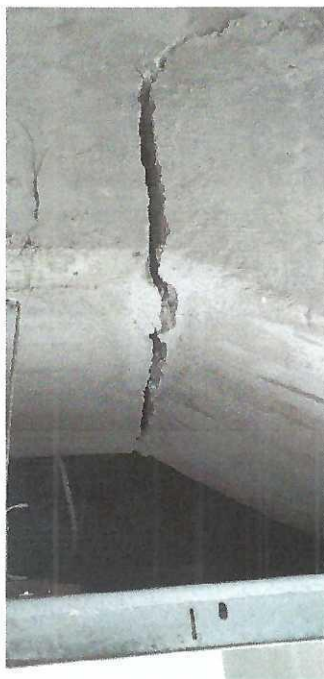
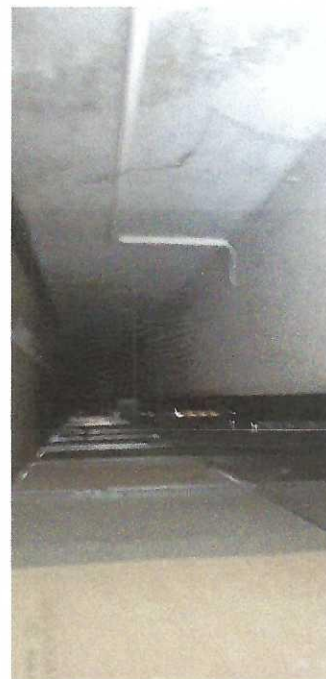
pogled vzdolž nosilca POZ 303

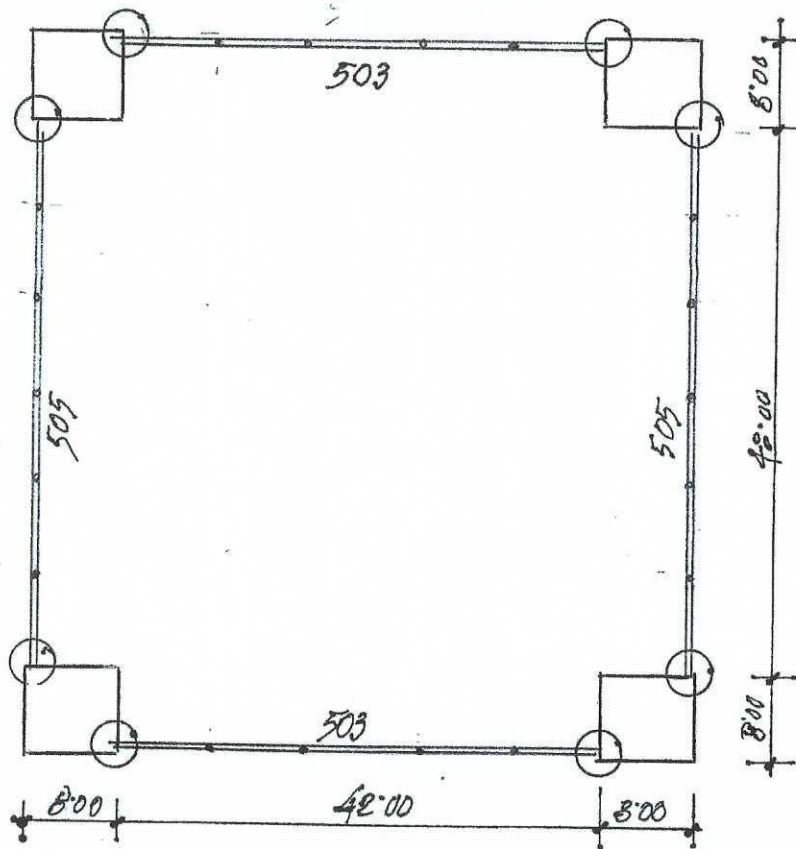
PRILOGA 1 : shema POZ 500

V grafičnih prilogah tega poročila so izrisane vse obravnavane pozicije ab konstrukcij. S krožci so označena mesta, kjer so bila predvidena neoprenska ležišča obravnavanih ab nosilcev na ab komunikacijskih jedrih.

- POZ 500 : 8 dilatacij
- POZ 400 : 8 dilatacij
- POZ 300 : 12 dilatacij
- POZ 200 : 16 dilatacij
- POZ 100 : 5 dilatacij

- Če te razpoke predstavljajo vizualno motnjo pri vsakodnevni uporabi dvorane predlagava, da se izvedejo dilatacije z vgradnjo primernih mask, ki bodo preprečile neposredni ogled razpok, druga možnost pa je, da se te razpoke zapolni s trajno elastičnim kitom ob priliki slikopleskarskih del v dvorani in se jih slikopleskarsko obdelata.
