POROČILO IZVEDENCA

Zadeva : pregled poslovnih prostorov pod tribuno nogometnega stadiona Bonifika v Kopru zaradi zamakanja v poslovne prostore

Lokacija : Koper

Jagodje, 25.11.2023

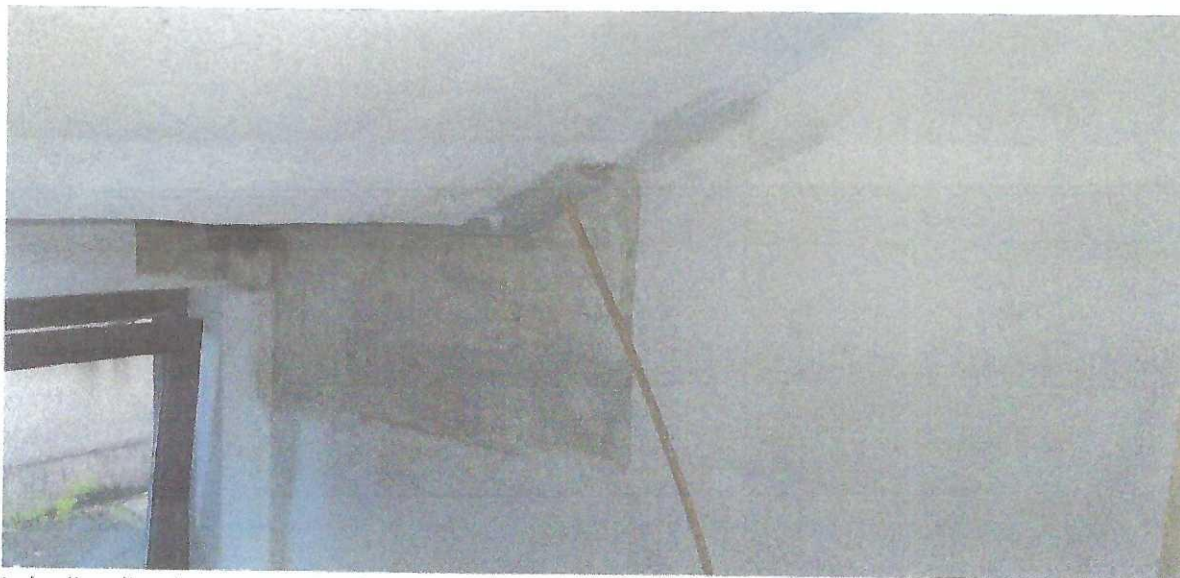
Lokacija vdiranja meteorne vode v poslovni prostor

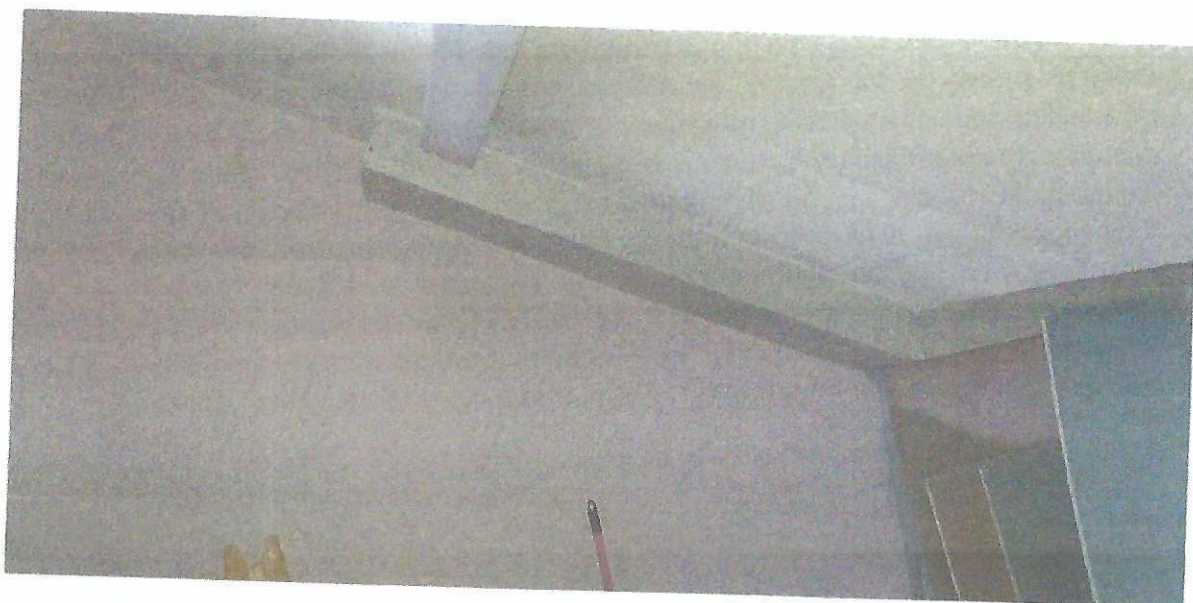
Izvedba kovinskega odvodnega žleba, ki odvaja meteorne vode na prosto

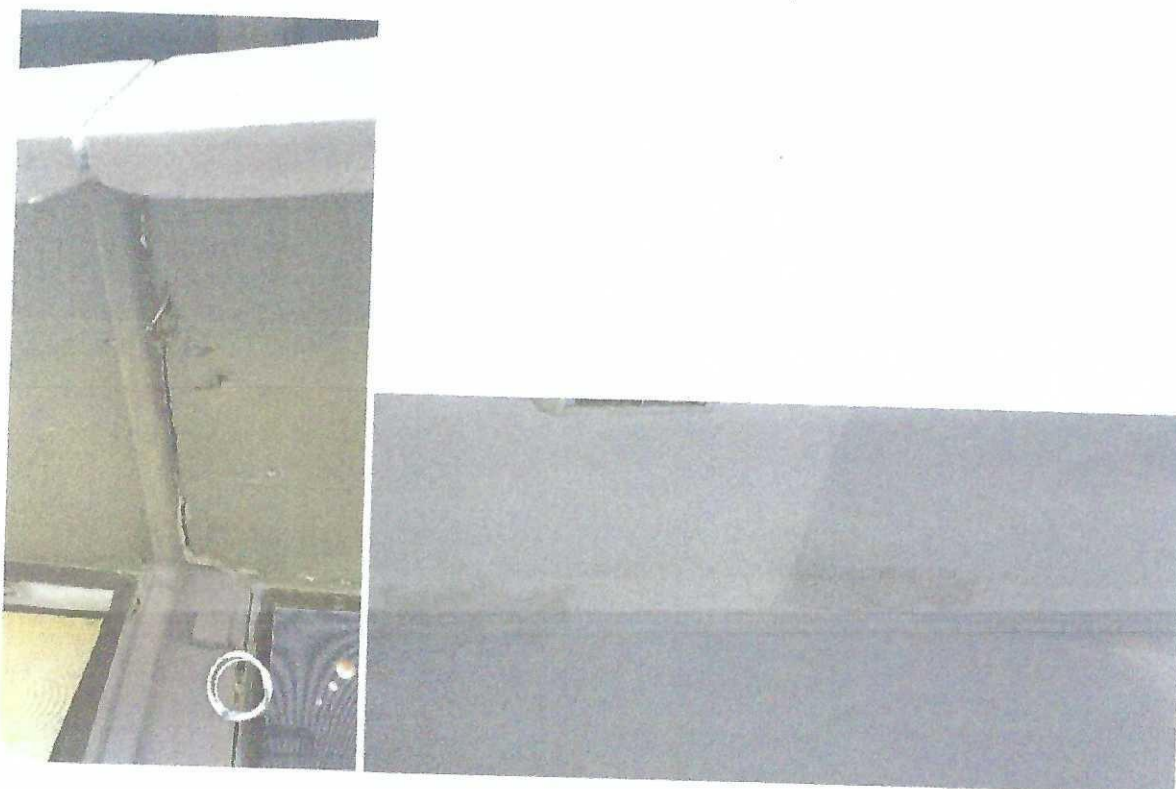
Stik ab elementov tribune sledi zamakanja v lokal

Iz priloženih fotografij je razvidno, da je vdiranje meteorne vode koncentrirano na dilatacije na stikih dveh ab montažnih elementov tribune. Lokacijsko se ti vdori nahajajo na najnižjem delu lokalov neposredno na strani nogometnega igrišča.

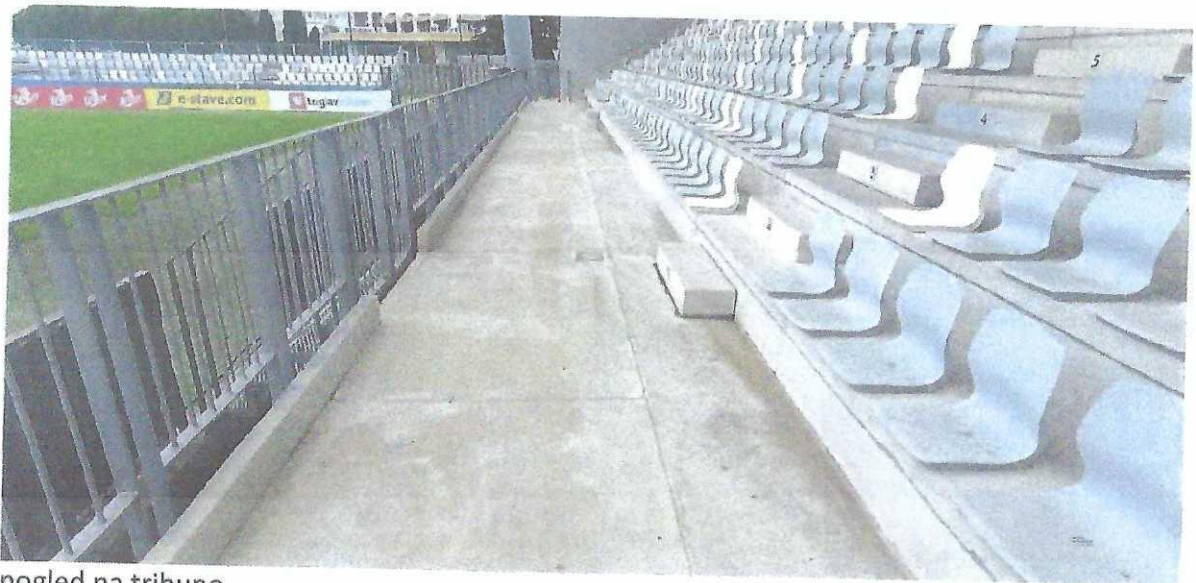
pogled na tribuno

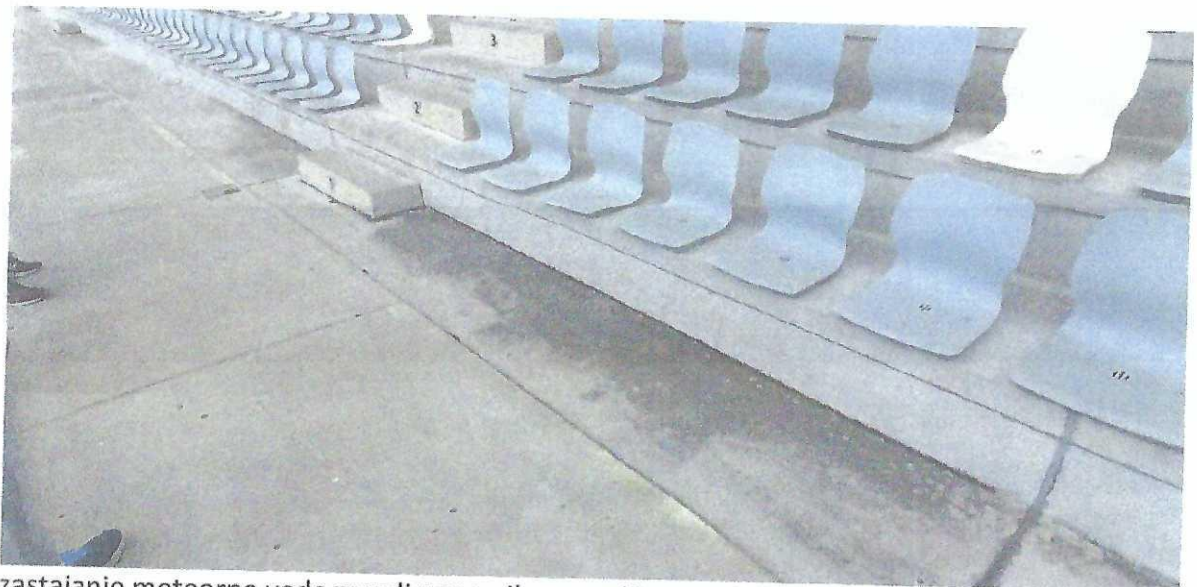
zastajanje meteorne vode zaradi nepravilnega naklona na lokaciji lokalov

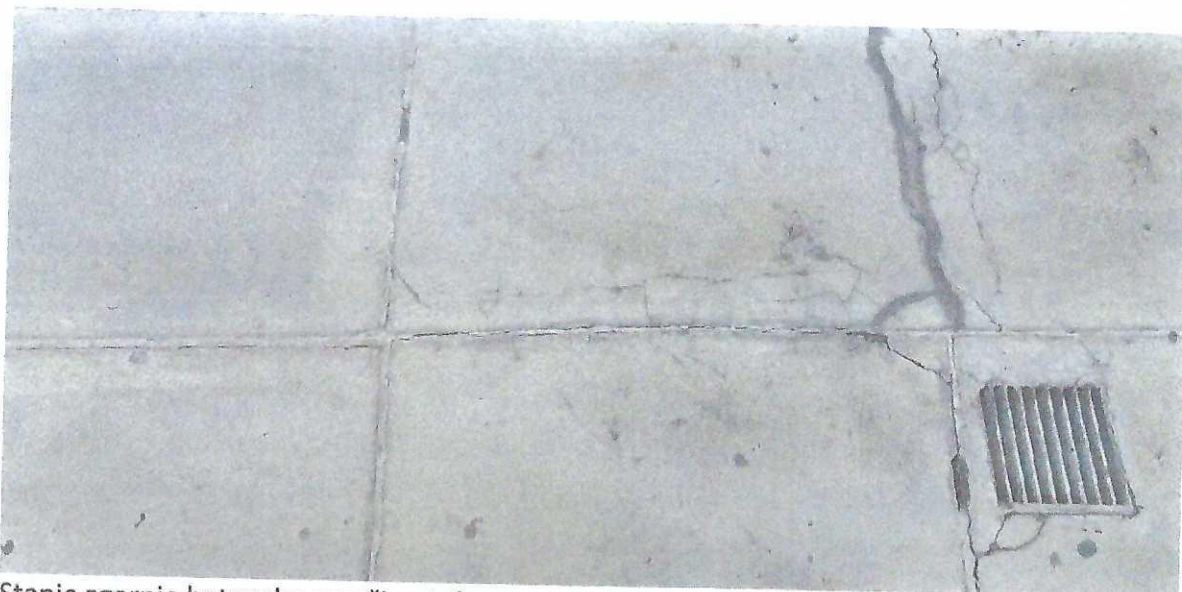
Stanje zgornje betonske površine tribune

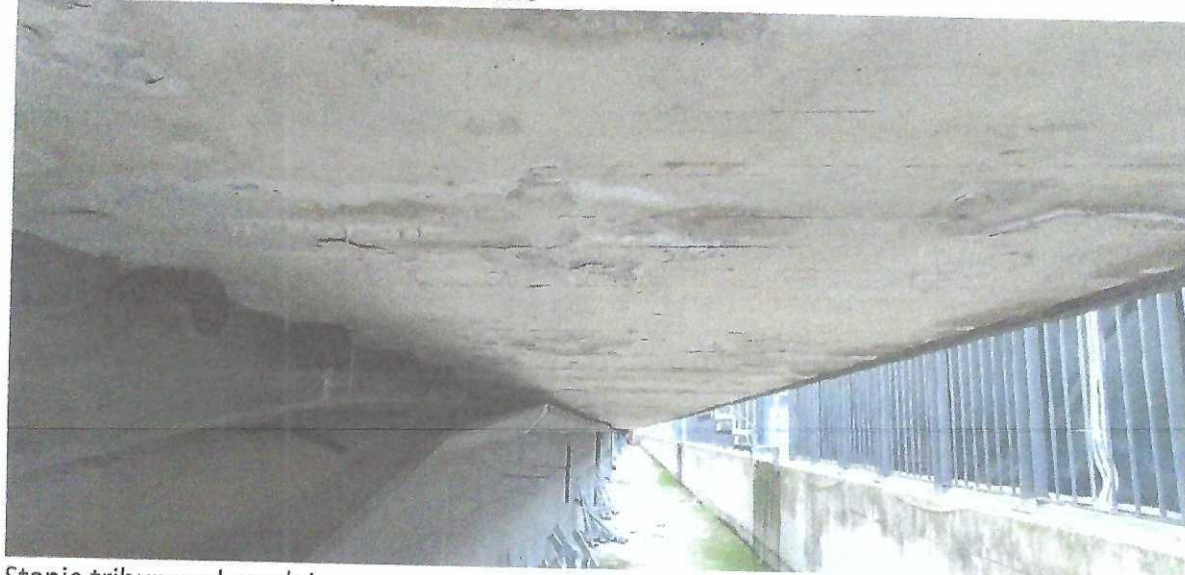
Stanje tribune od spodaj

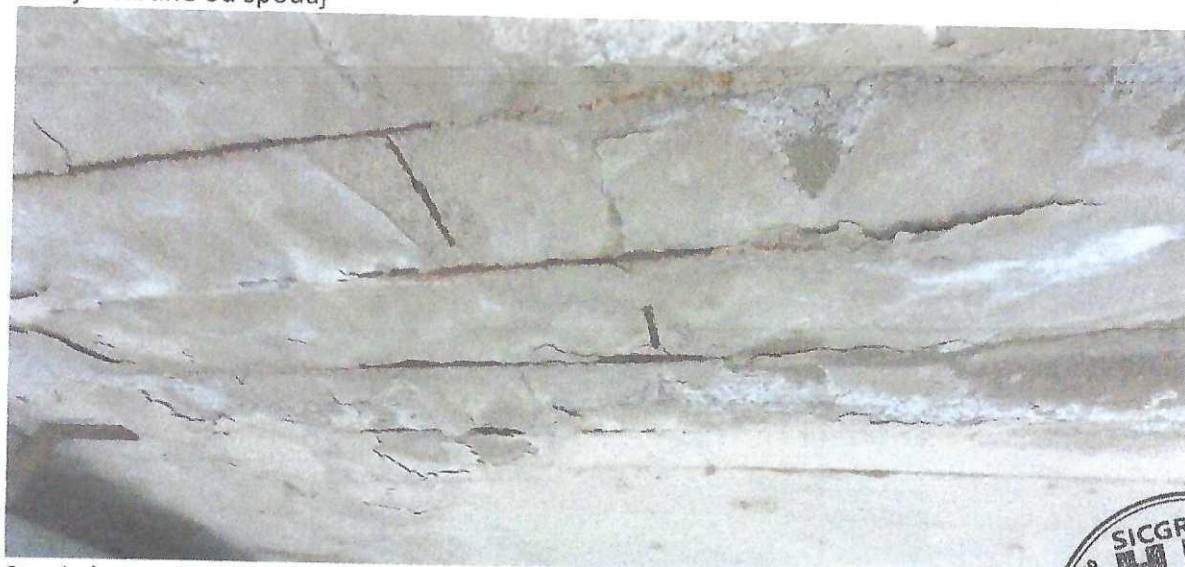
Stanje betonske površine od blizu

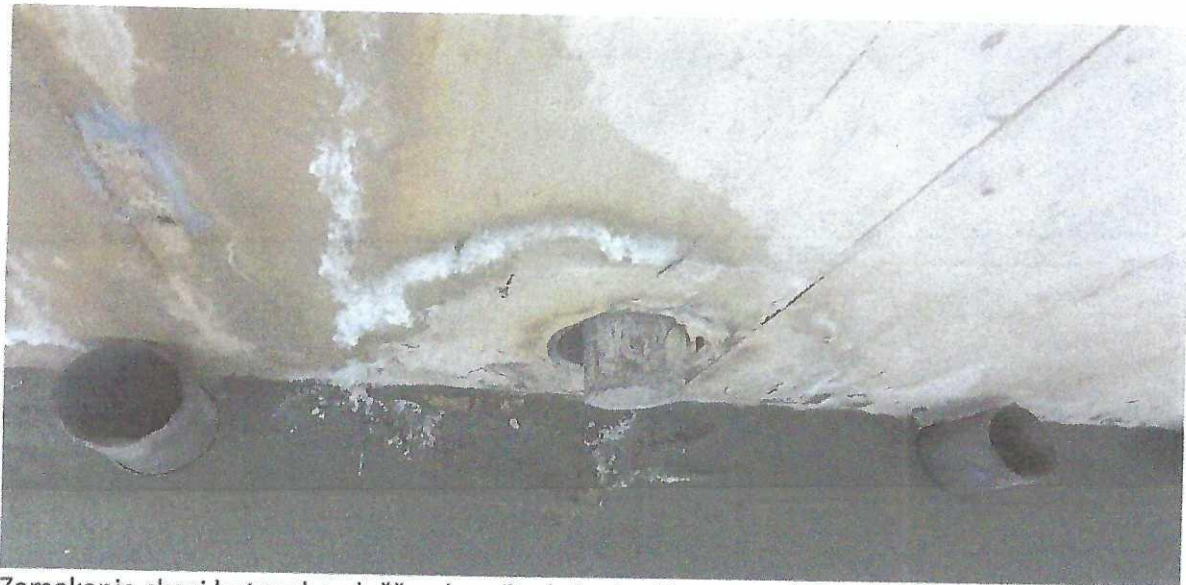
Zamakanje skozi betonsko ploščo ob požiralniku in dilataciji

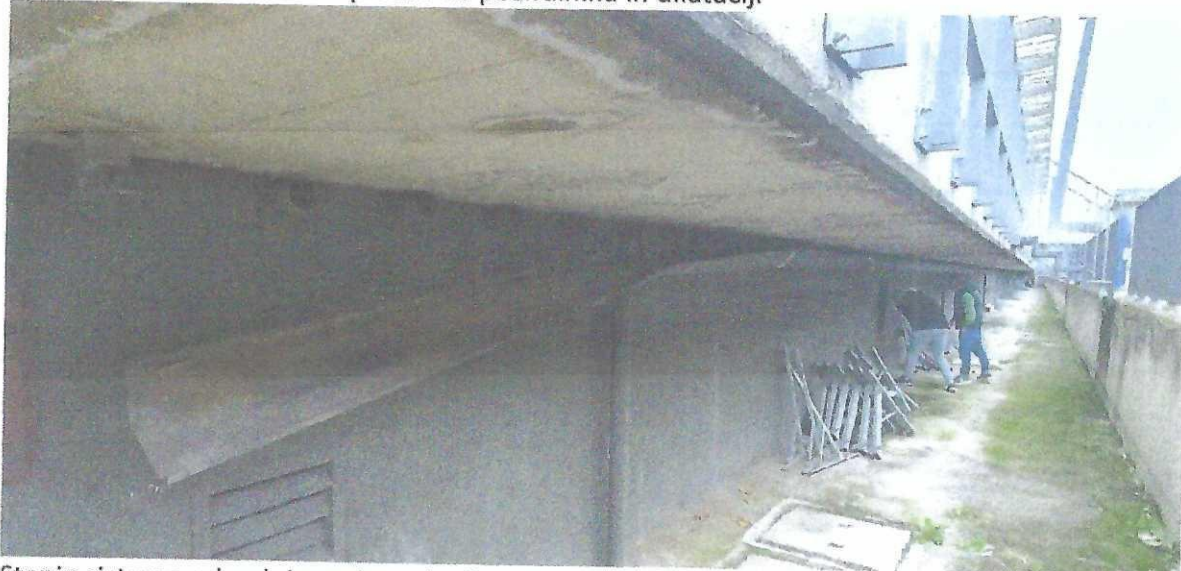
Stanje sistema odvodnjavanja pod tribuno

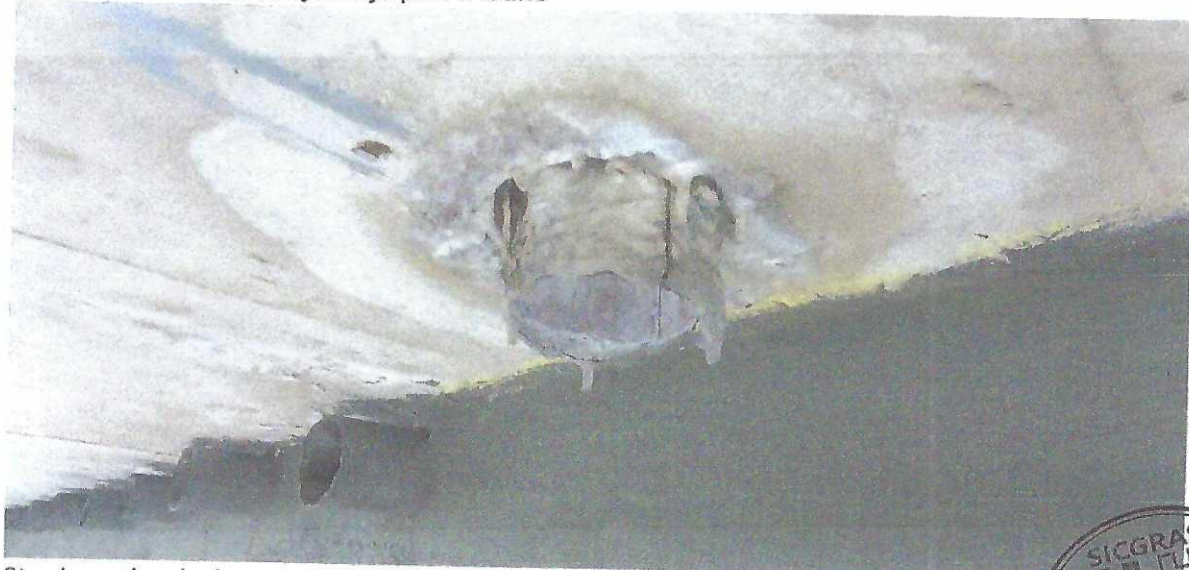
Stanje vseh odtokov pod tribuno

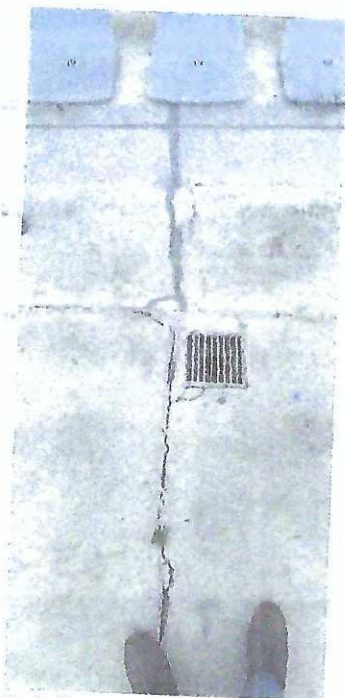
Splošno stanje dilatacij

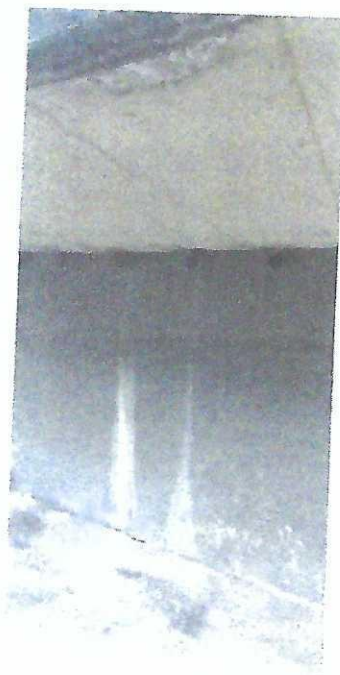
zamakanje po zunanjem zidu lokala
